Peatón atropellado

Nº de atestado: [Redacted]/2014

Fecha: 19-12-2014

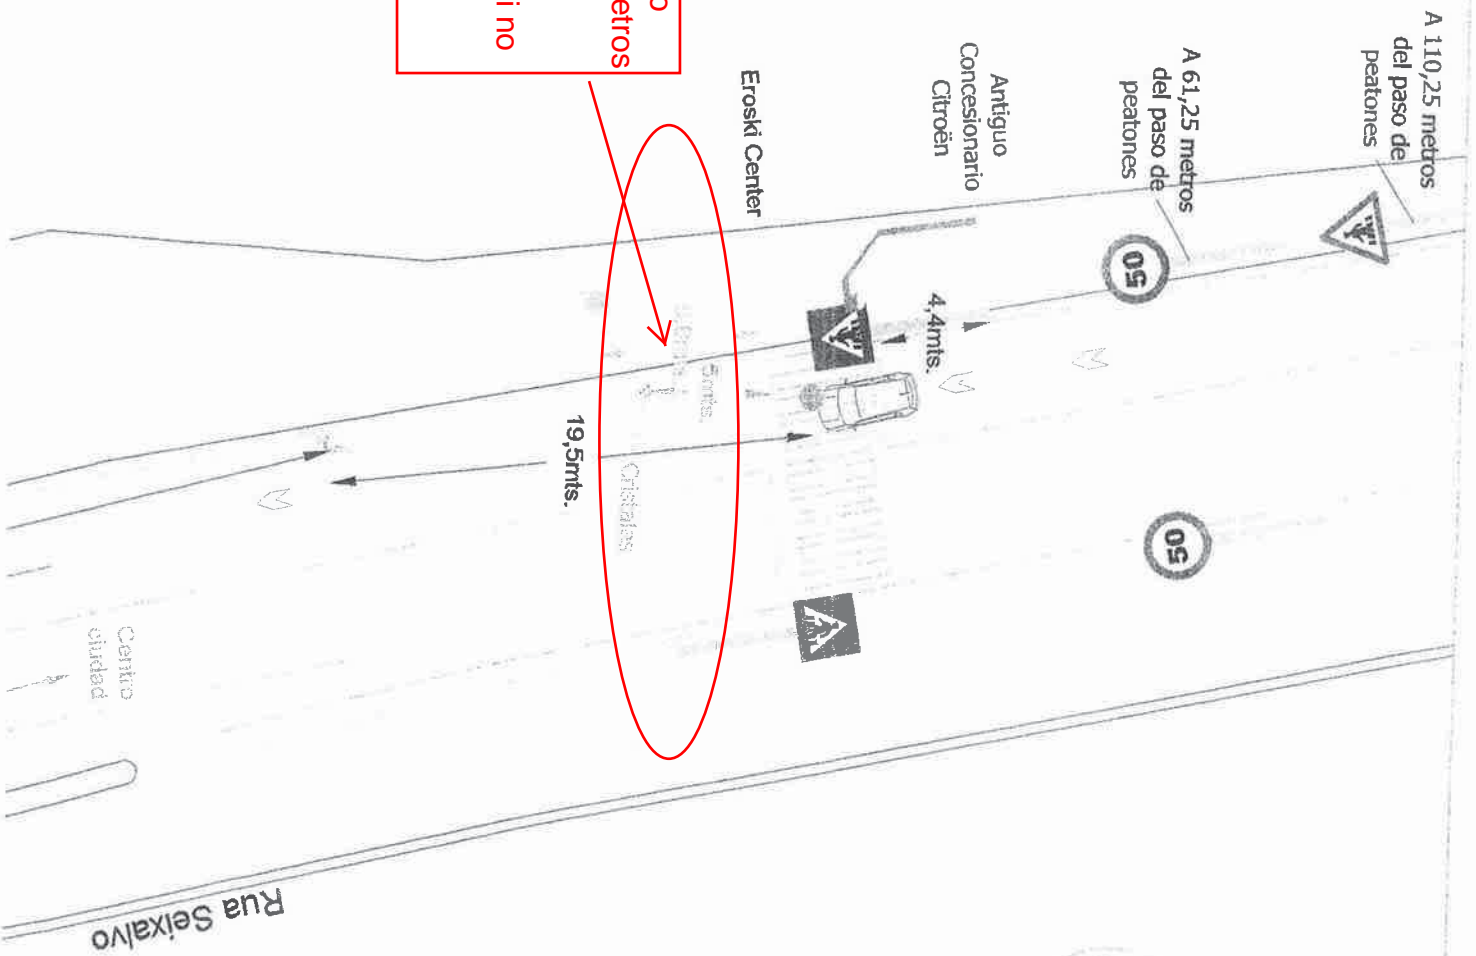
Importante destacar que el atestado marca la existencia de cristales 5 metros después del punto de atropello. Ello hace suponer que el punto de colisión no es en el paso cebrado, si no donde se localizan los cristales.
